Schouwrapport.

V.T. Het Zonneveld

Schouwdatum: 18 december 2019, 11:30

R. Wagner
Gemeente Leiden
Projectnr.: 16.7.INSP.16.05

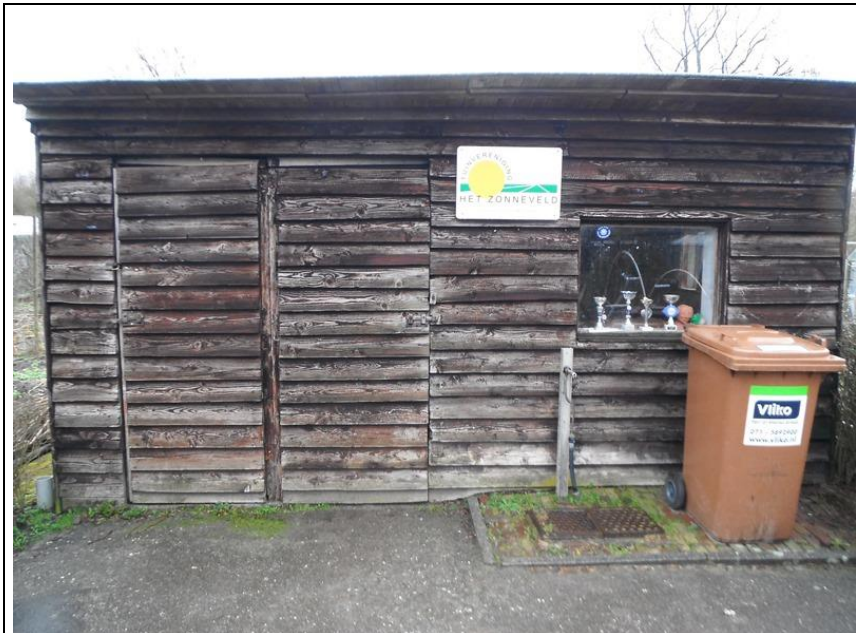
**Foto 01****Locatie:**

Verenigingsgebouw

Plafond ligt deels los
gevaarstelling

Opdracht geven dit te
herstellen

Middel lang

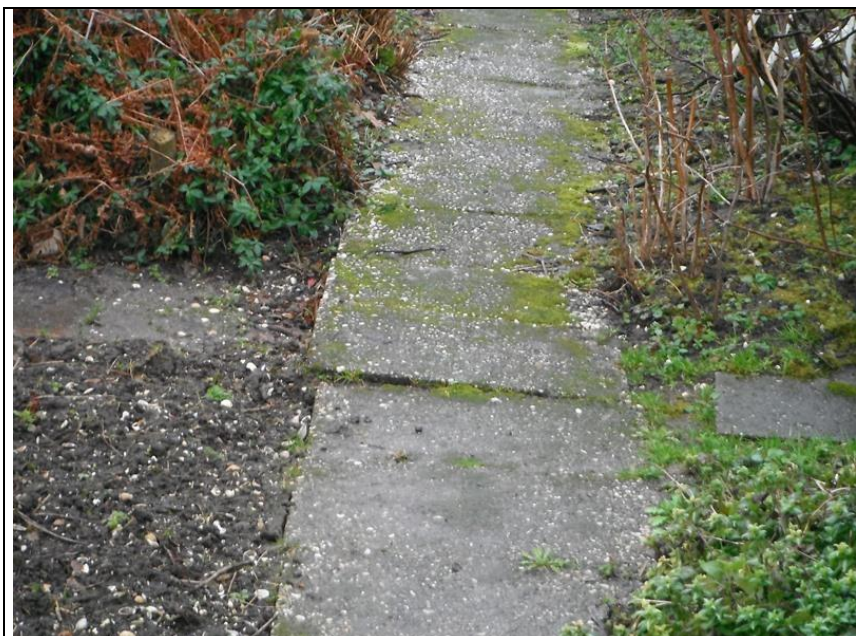
**Foto 02****Locatie:**

Zijpaden tegels op de
asfaltpaden

Omhoog staande tegels
in de eigen tuinen van
de volkstuin huurders

Recht leggen in verband
met aansprakelijkheid

Middel lang

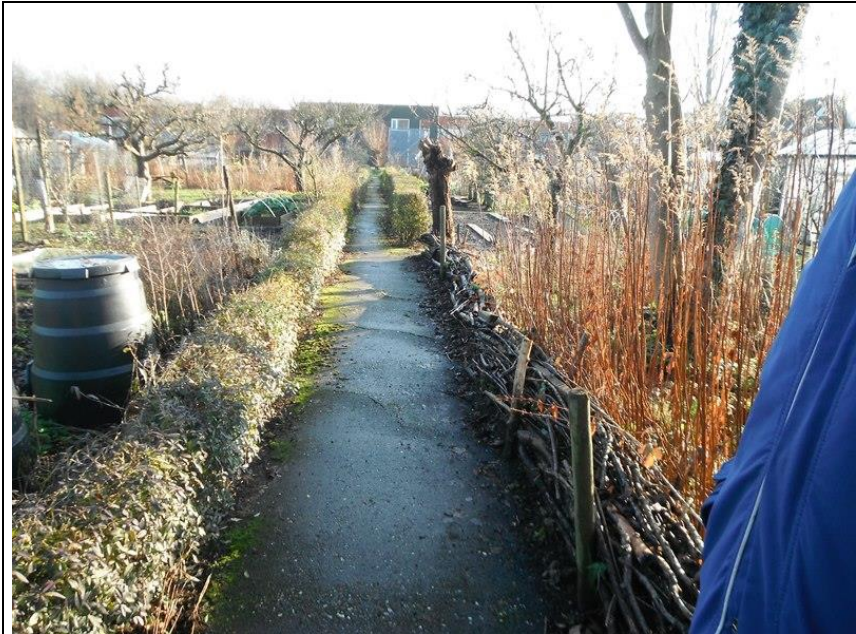
Foto 03

pad alg gebruik

Scheuren en omhoog komend asfalt

Herstellen of plaatsten tijdelijk bordje let op ongelijk liggend asfalt.

Zo spoedig mogelijk

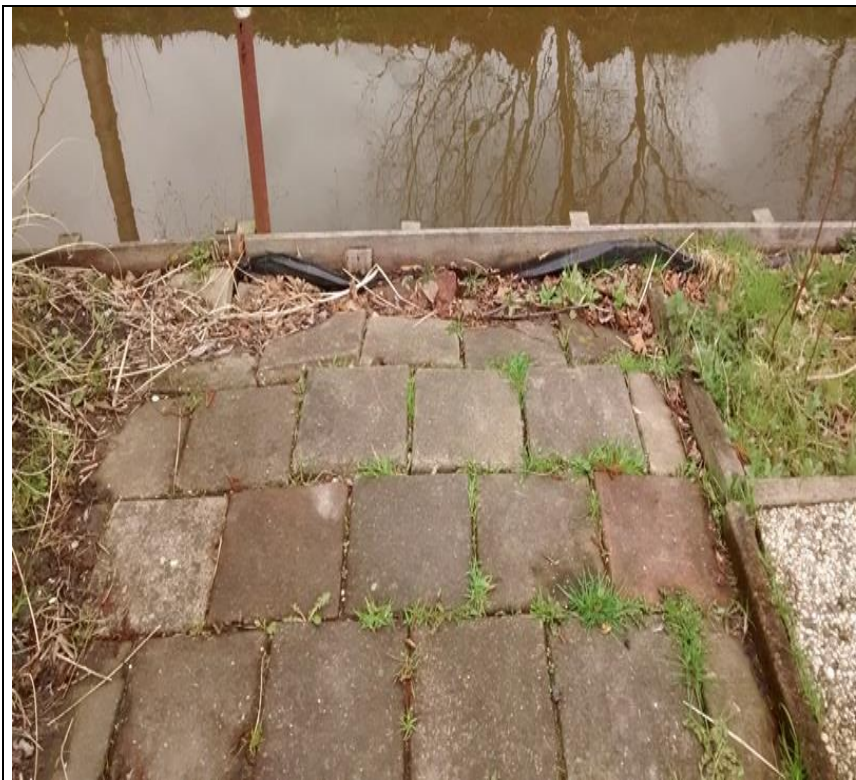
Foto 04

Pad voor algemeen gebruik

Omhoog staande/verzakte tegels

Recht leggen in verband met aansprakelijkheid as dit nog niet is gebeurt!

Zo spoedig mogelijk
