schouwrapport

Volkstuincomplex Zonneveld

P. Rijskamp-Konings
Gemeente Leiden
Inspectie 6 december 2022

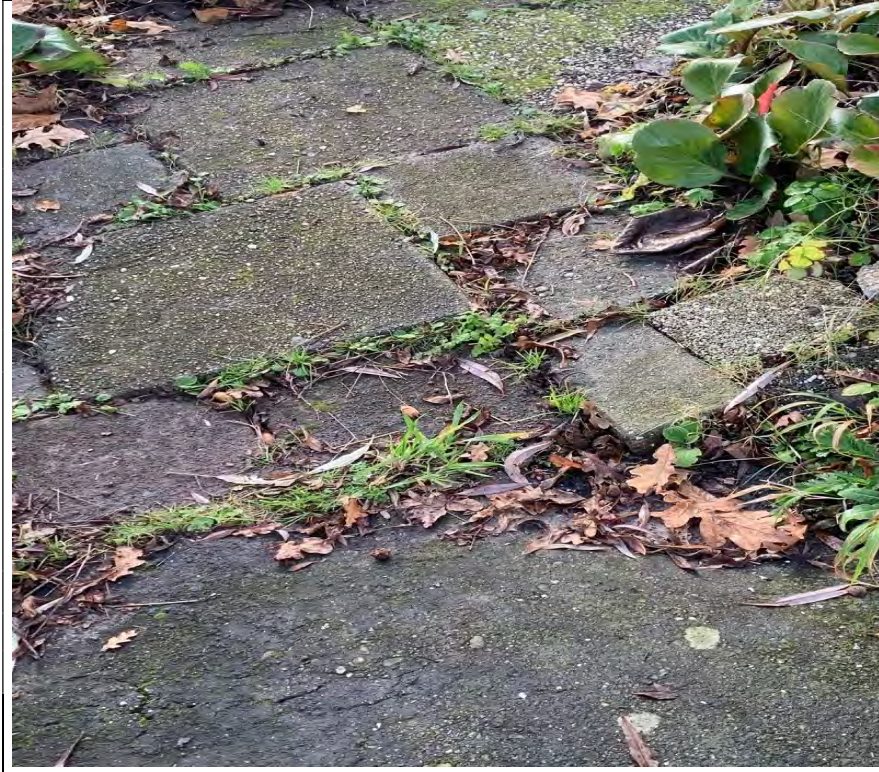
Foto 01

zijpad

Overgang asfalt naar tegels ongelijk, struikelgevaar.

Gelijk maken

Middellang termijn

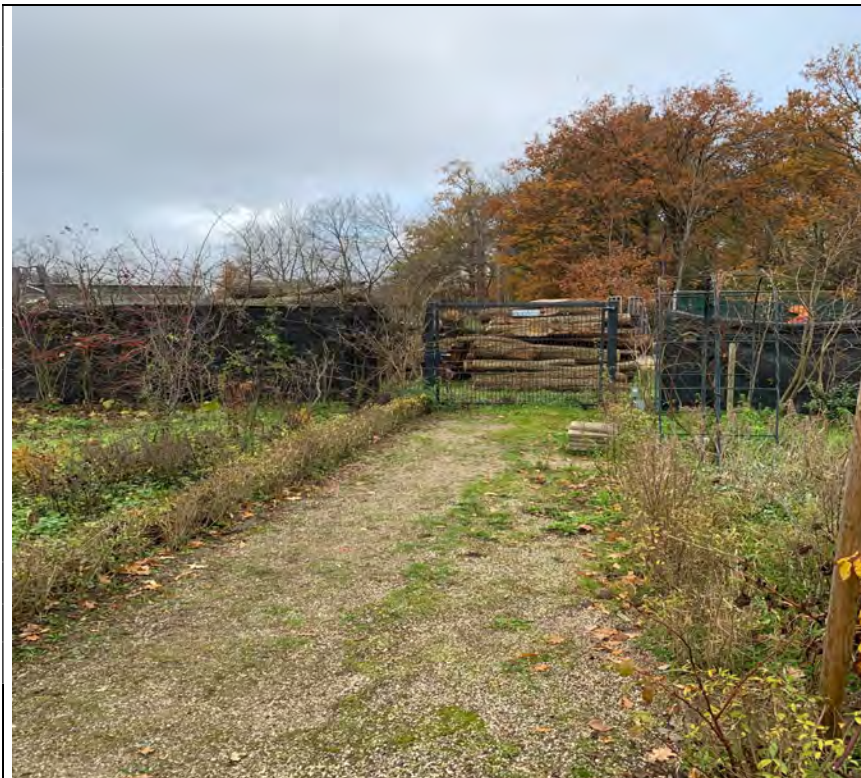
Foto 02

Achteruitgang hek

Bij vluchten is noodroute niet toegankelijk op terrein DZB

In gesprek met DZB (evt. gezamenlijk met gemeente) over vrijhouden vluchtroute.

Middellang termijn

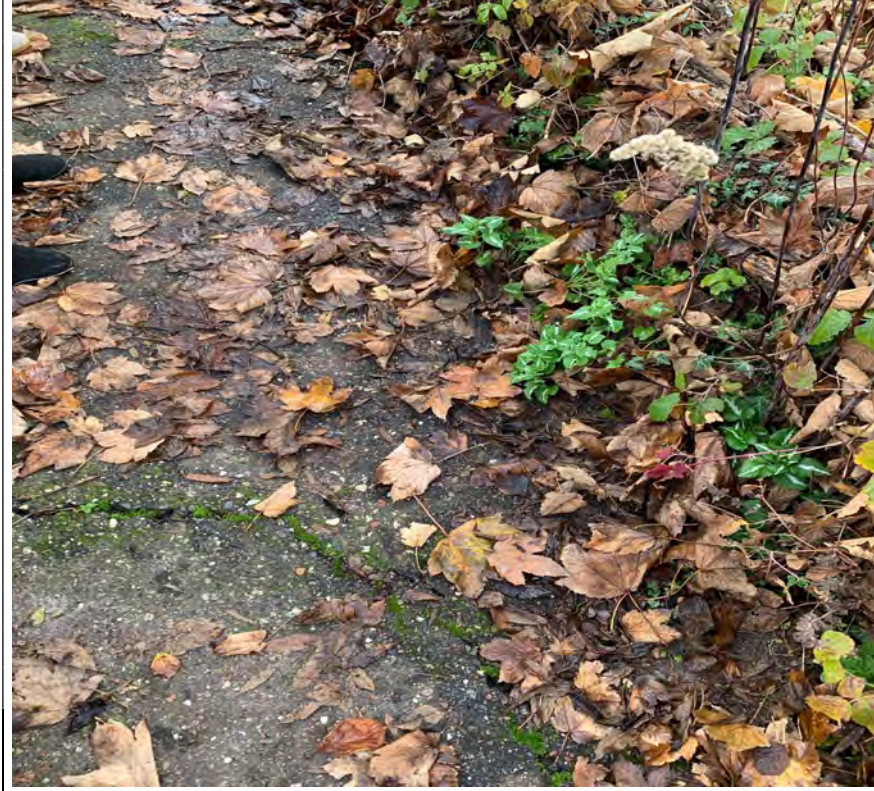
Foto 03

Pad einde links

Asfalt komt door boomwortels omhoog.

Asfalt repareren of stuk uithakken en tegels in de plaats.

Middellang termijn

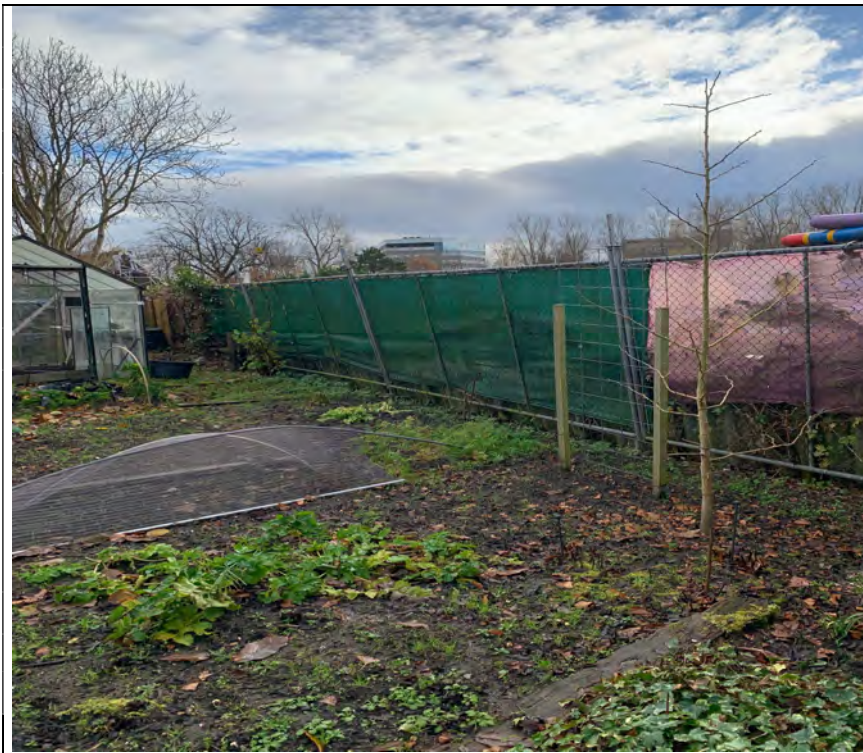
Foto 04

Zijde DZB

Afscheiding scheef richting volkstuin.

In gesprek met DZB (evt. gezamenlijk met gemeente) rechtzetten afscheiding. Afscheiding moet dan vrij zijn van beplanting.

Middellang termijn
